# Handeland renseanlegg, Sirdal kommune

## Resipientovervåking 2018

# **Handeland renseanlegg, Sirdal kommune Resipientovervåking 2018**

**Ecofact rapport: 658**

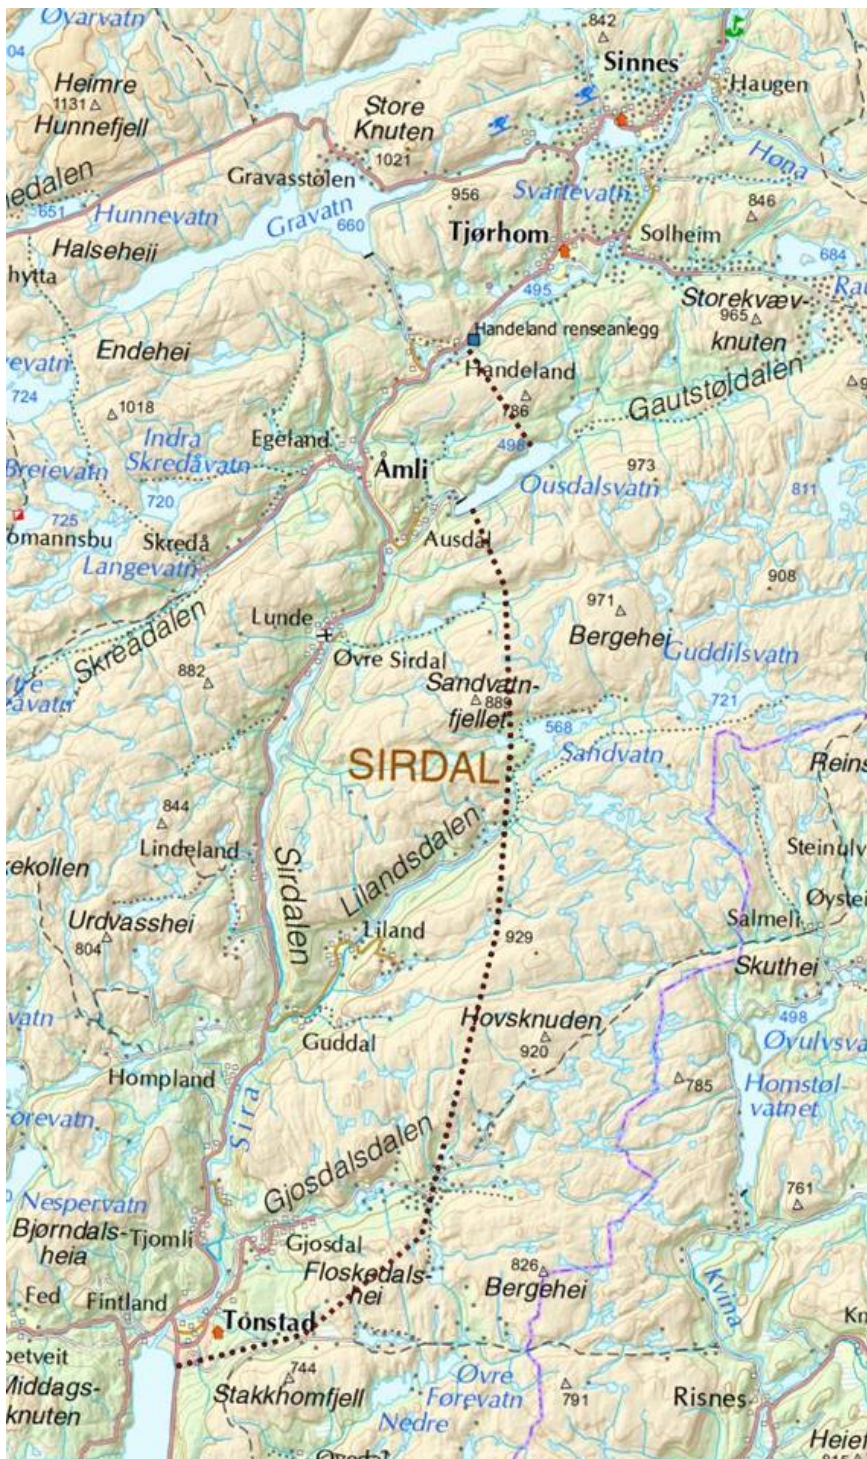
**Figur 1.1.** Oversiktskart som viser beliggenheten av Handeland renseanlegg og vannveier (overføringstunneler fra Tjørhomvatnet via Ousdalsvatnet til Sirdalsvatnet).

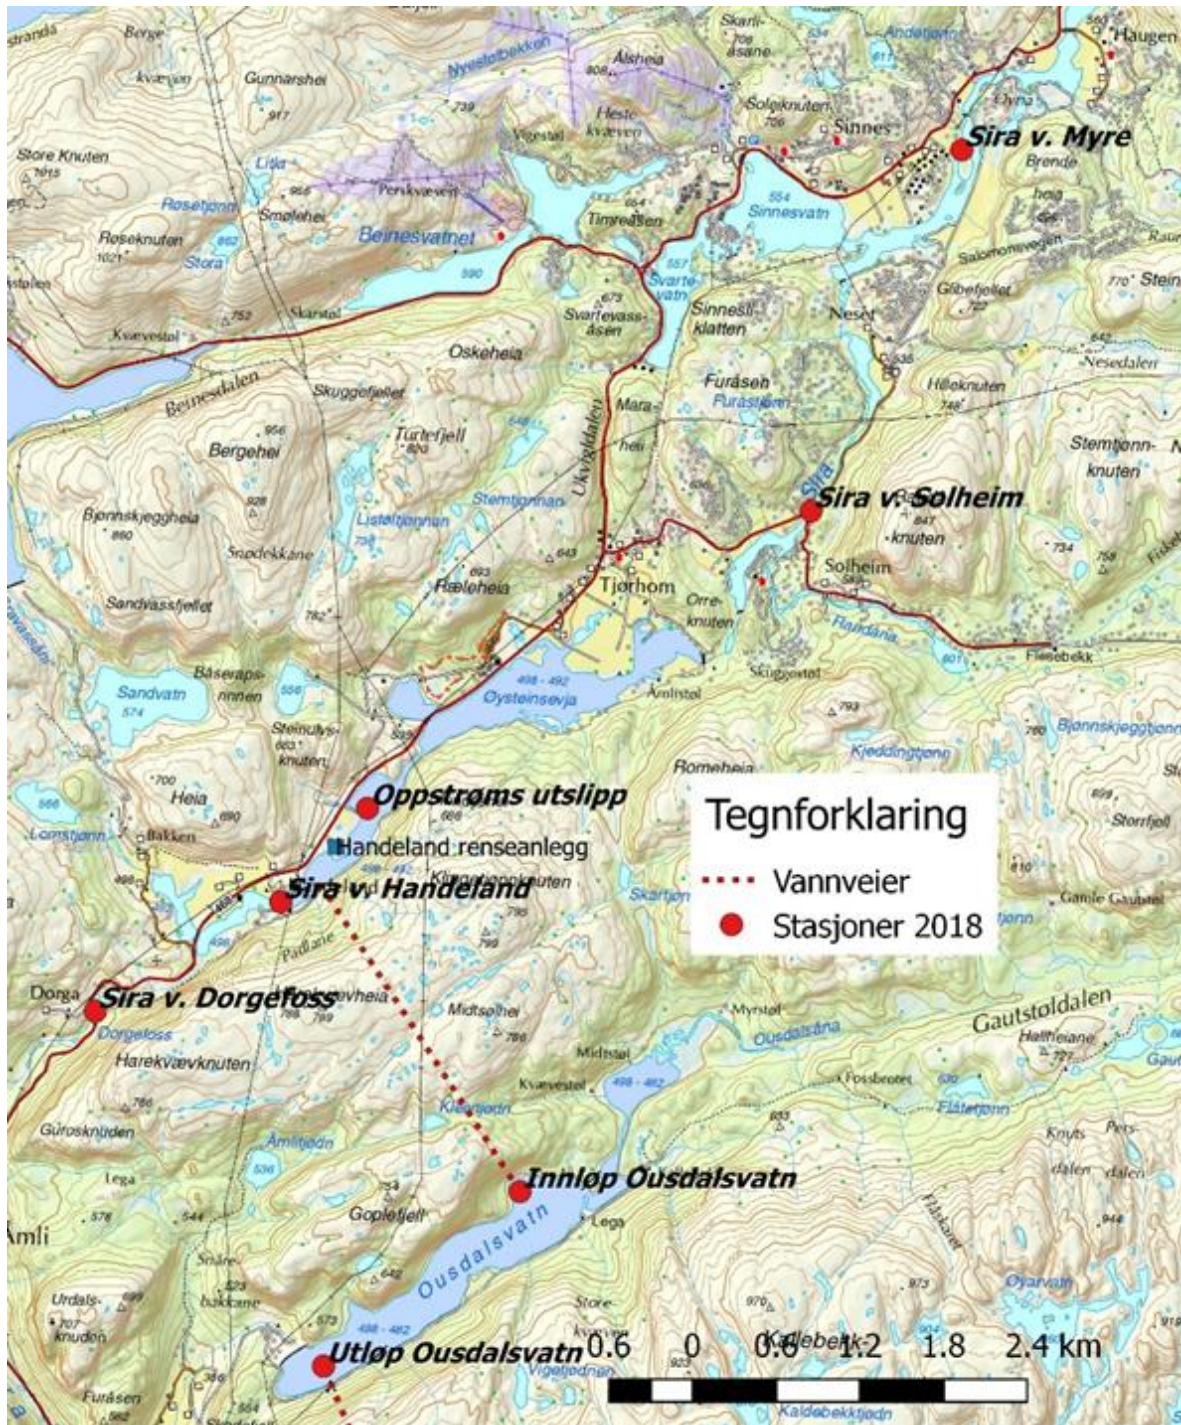
**Figur 1.1.** Oversiktskart som viser beliggenheten av Handeland renseanlegg, overvåkingsstasjoner og vannveier (overføringstunneler fra Tjørhomvatnet via Ousdalsvatnet til Sirdalsvatnet).

Resipientundersøkelsene inkluderer sju prøvetakingsstasjoner, fire elvestasjoner og tre innsjøstasjoner. Ved valg av prøvetakingsstasjonene ble det tatt utgangspunkt i de prøvetakingsstasjoner som ble benyttet ved den omfattende resipientundersøkelsen som ble utført i 2002 (Ledje 2003) og for resipientundersøkelsene for Handeland renseanlegg i 2006 og 2016-17 (Ledje 2006, 2017).

Oppstrøms renseanlegget ligger det tre overvåkingsstasjoner. Sira ved Myre (tidligere plassert ved Haugen bro) vil bidra til å gi et bilde av utviklingen i resipienten etter at Fidjeland renseanlegg ble lagt ned, og avløp fra hytter og bebyggelse ble overført til Handeland. Stasjonen i Sira ved Solheim vil fange opp forandringer som resultat av at Sinnes renseanlegg ble lagt ned i 2005 og at hyttebebyggelsen på Furuåsen gradvis er blitt tilknyttet rensing. En ny overvåkingsstasjon i Tjørhomvatnet, straks oppstrøms utslippet fra renseanlegget, ble inkludert i undersøkelsene i 2018. Hensikten med denne stasjonen var å gjenspeile vannkvaliteten i Tjørhomvatnet nedstrøms jordbruksområdene ved Tjørhom og oppstrøms utslippet fra renseanlegget.

Nedstrøms utslippspunktet er det to elvestasjoner og to stasjoner i Ousdalsvatnet. Stasjonene i Sira ligger ved Handeland, like ved dammen, og ved Dorgefoss. Vannet fra Handeland renseanlegg og Tjørhomvatnet overføres via tunnel til Ousdalsvatnet, og her er en ny stasjon etablert nær overføringstunnelen fra Tjørhomvatnet. I tillegg inngår den tidligere stasjonen som ligger nær overføringstunnelen til Tonstand kraftverk. Det ble ikke lagt opp til flere overvåkingsstasjoner lenger nedstrøms i Sira ettersom vannkvaliteten her i stor grad vil være påvirket av andre lokale kilder.

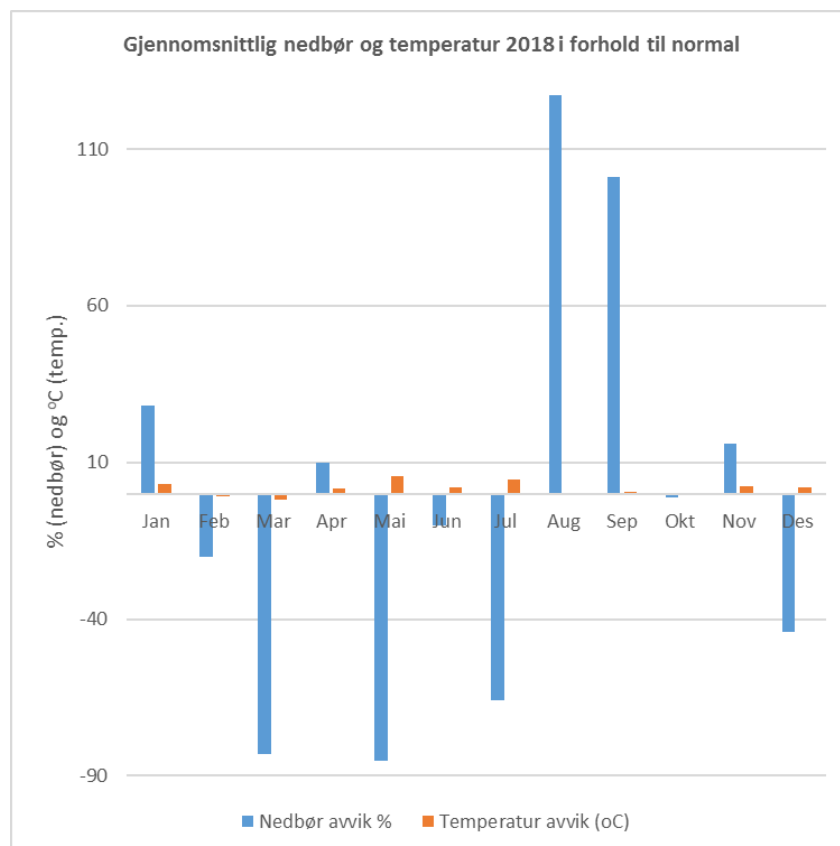
**Figur 3.1.** Gjennomsnittlig, månedlig nedbør og temperatur på Sinnes i 2018 i forhold til normalgjennomsnitt

Den tørre og varme sommeren (mai til juli) i 2018 fulgt av store nedbørmengder i august og september gjorde at klimaet avvek fra normalen i lange perioder dette året. I tillegg var det unormalt lite nedbør i mars. Tabell 3.3 viser månedlig, gjennomsnittlig nedbør og temperatur for 2018 sammenholdt med normalforhold. Avvik fra normalforholdene er også vist i figur 3.1.

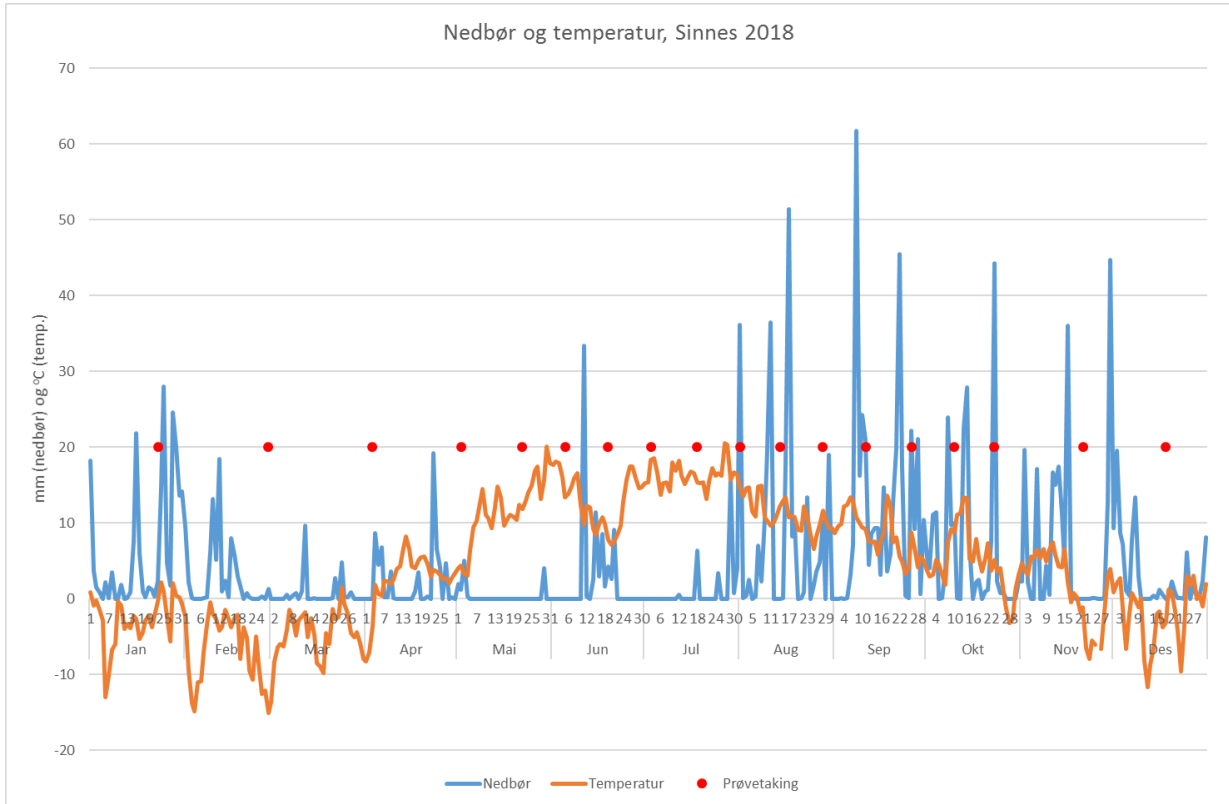
**Figur 3.2.** Døgndata for nedbør (mm) og temperatur (°C) registrert på Sinnes 2018. Prøvetakingstilfeller er markert med rød prikk. Kilde: eKlima (eklima.met.no)

Figur 3.2 viser en oversikt over døgnverdier for nedbør og temperatur registrert ved den meteorologiske stasjonen på Sinnes i 2018. Disse forholdene gjenspeiles i vannføringskurven for Jogla og Deg (fig. 3.4) som viser små vannføringer om vinteren når det er minusgrader, en vannføringstopp i april-mai under snøsmeltingen, en mindre topp i juni etter en nedbørperiode samt store vannføringer i de nedbørrike periodene om høsten.

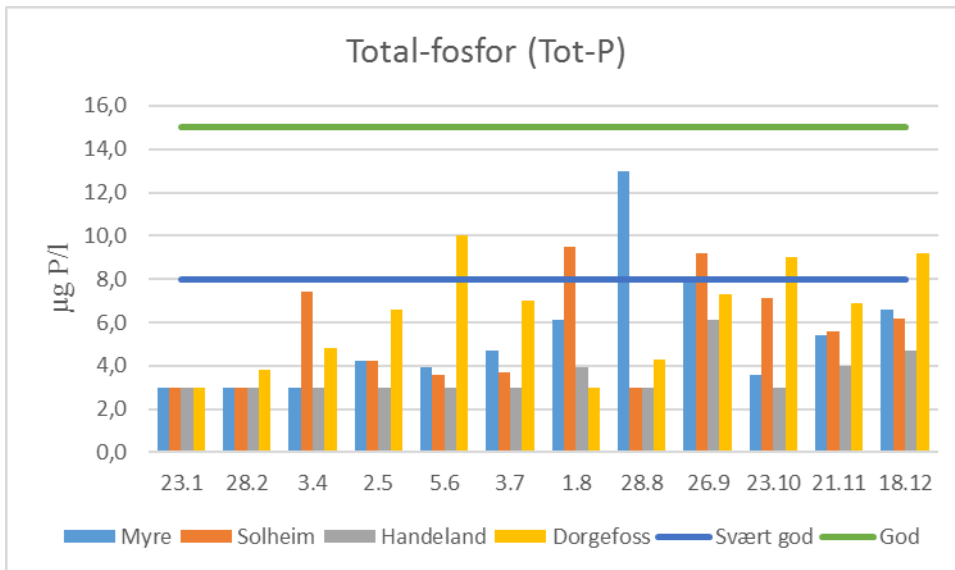
**Figur 3.5.** Årsvariasjoner (2018) i konsentrasjoner av total-fosfor på elvestasjonene. Øvre grense for tilstandsklasse svært god og god er også lagt inn i figuren.

Figur 3.5-3.9 viser variasjon gjennom året. Verdiene for total-fosfor (fig. 3.5) på stasjonen nedstrøms renseanlegget (Sira v. Handeland) lå generelt noe lavere enn øvrige stasjoner. Dette indikerer at utslippet fra renseanlegget ikke påvirker vannkvaliteten i nedre del av Tjørhomvatnet i merkbar grad.

Som i tidligere år var det stasjonen på Dorgefoss hvor de høyeste verdiene hyppigst ble registrert. Det antas at dette har sammenheng med diffus avrenning fra jordbruksarealene ved Handeland. Prøven tatt den 3.4 er representert første dagen etter påskehelgen, noe som kan ha sammenhengen med noe forhøyede fosforverdien ved prøvetakingspunktet på Solheim (stort belegg på hyttene).

Verdiene var lavest under den snø- og islagte perioden, fra januar til april. Dette er en indikasjon på at fosfor i liten grad tilføres via avløpsvann, men at det er avrenning fra terreng i som er den viktigste fosforkilden.

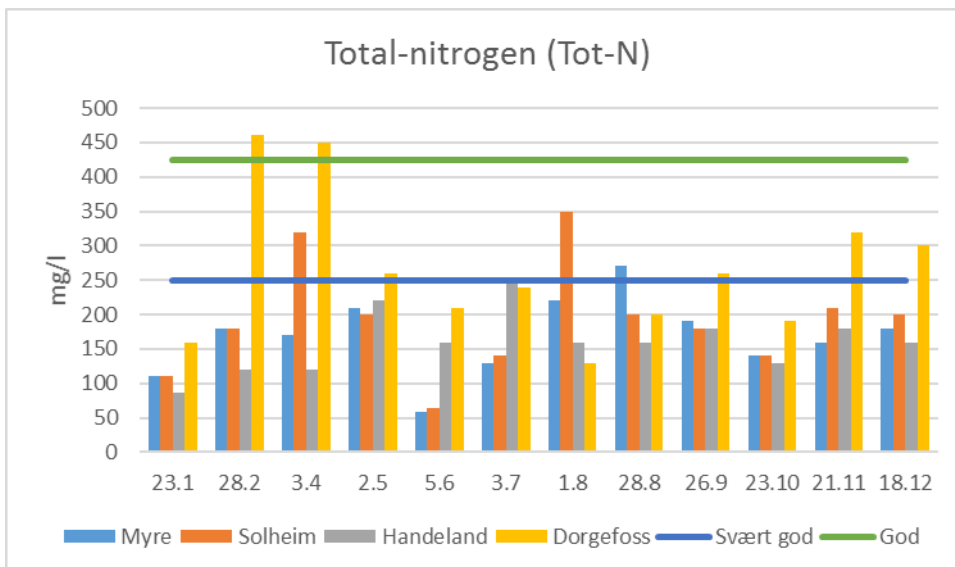
**Figur 3.6.** Årsvariasjoner (2018) i konsentrasjoner av total-nitrogen på elvestasjonene. Øvre grense for tilstandsklasse svært god og god er også lagt inn i figuren.

Konsentrasjonen av total-nitrogen (fig. 3.6) varierte en del over året, men lå generelt på et lavt nivå med unntak av på stasjonen ved Dorgefoss. Variasjonene i nitrogeninnhold fulgte i liten grad variasjonene i fosforinnhold her, og de høyeste konsentrasjonene ble registrert i februar og april, dvs. når det fortsatt var is og snø i terrenget. Årsaken til dette er uklar. Det ligger en del spredt bebyggelse på Handeland, men det ser heller ikke ut å være en klar sammenheng mellom nitrogen og termotolerante koliforme bakterier (fig. 3.9). Derimot ser det ut å være en sammenheng mellom forhøyde konsentrasjoner av nitrogen, fosfor og termotolerante koliforme bakterier ved stasjonen på Solheim den 3.4 og 1.8.

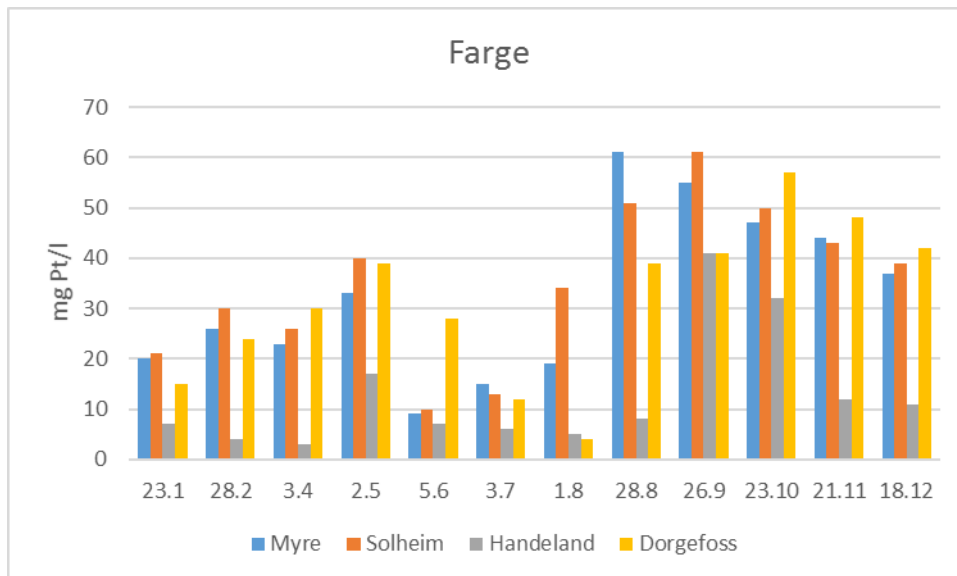
Figur 3.7. Årsvariasjoner (2018) i konsentrasjoner av fargetall på elvestasjonene

Fargetallet økte med økende avrenning, og var på det høyeste i de nedbørrike månedene august og september. Lite nedbør og avrenning i juni og juli resulterte i de laveste fargetallene (figur

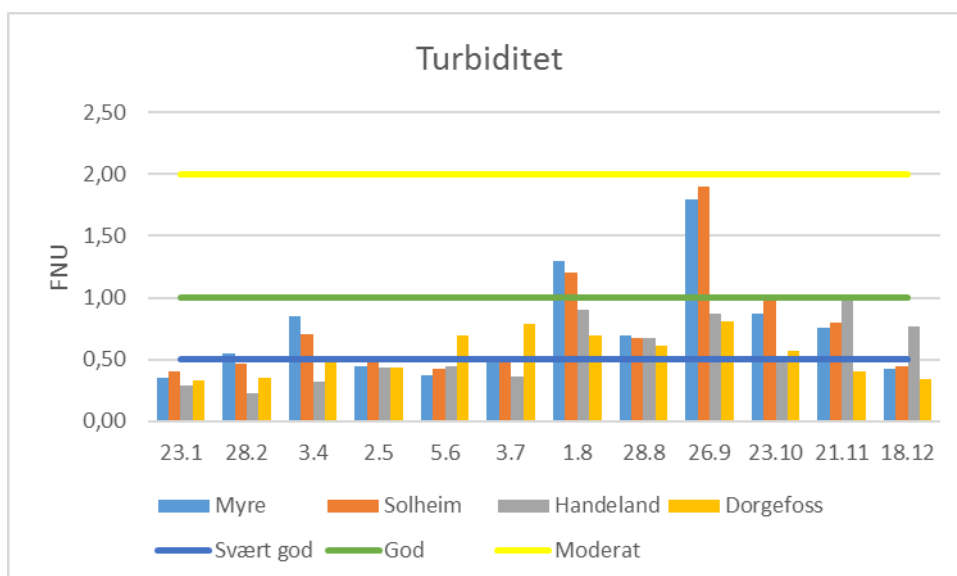
Figur 3.8. Årsvariasjoner (2018) i konsentrasjoner av turbiditet på elvestasjonene. Øvre grense for tilstandsklasse svært god, god og moderat er også lagt inn i figuren.

3.7). Variasjonen i turbiditet framgår av figur 3.8. Naturlig kan en kan forvente høyere turbiditet i perioder med mye nedbør, som på høsten.

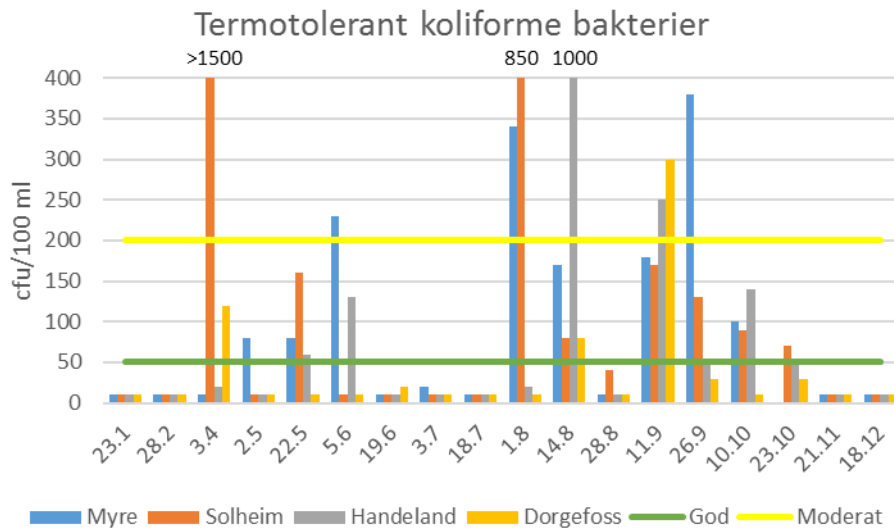
**Figur 3.9.** Årsvariasjoner (2018) i konsentrasjoner av termotolerante koliforme bakterier på elvestasjonene. Øvre grense for tilstandsklasse god og moderat er også lagt inn i figuren.

Når det gjelder variasjoner i konsentrasjon av termotolerante koliforme bakterier (fig. 3.4), er det stasjonen ved Handeland, straks nedstrøms renseanlegget, som viser enkelte tilfeller av høye konsentrasjoner. På øvrige stasjoner er det generelt lave konsentrasjoner gjennom året.

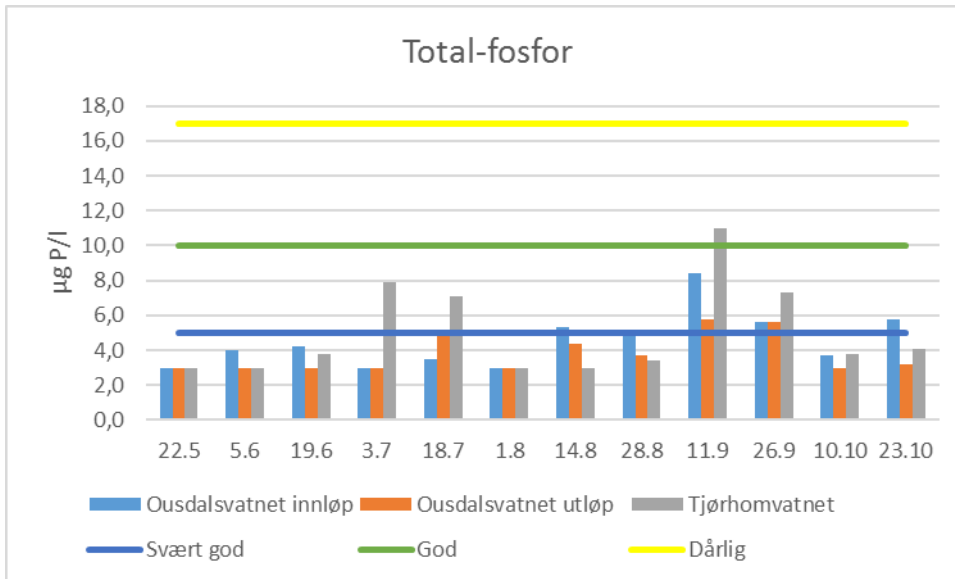
**Figur 3.10.** Variasjoner i konsentrasjoner av total-fosfor på innsjøstasjonene i perioden mai-oktober.. Øvre grense for tilstandsklasse svært god, god og moderat er også lagt inn i figuren.

De høyeste fosforkonsentrasjonene på alle stasjonene ble registrert i september (fig. 3.10), og har trolig sammenheng med at prøvene ble tatt rett etter den største nedbørtoppen dette året. I perioder med liten avrenning, som i mai og juli, lå fosforkonsentrasjonene ved innløpet i Ousdalsvatnet rundt deteksjonsgrensen. Ved prøvetakingen i mai lå vannstanden i Tjørhomvatnet på LRV (492 moh). I juli lå vannstanden 3,5 og 4,7 m under HRV (497,6 moh). Det vil si at fortynningsforholdene av utslippet fra renseanlegget var på sitt laveste i mai, og

relativt lavt i juli. Likevel resulterte dette ikke i merkbar påvirkning av fosforkonsentrasjonene i Ousdalsvatnet.

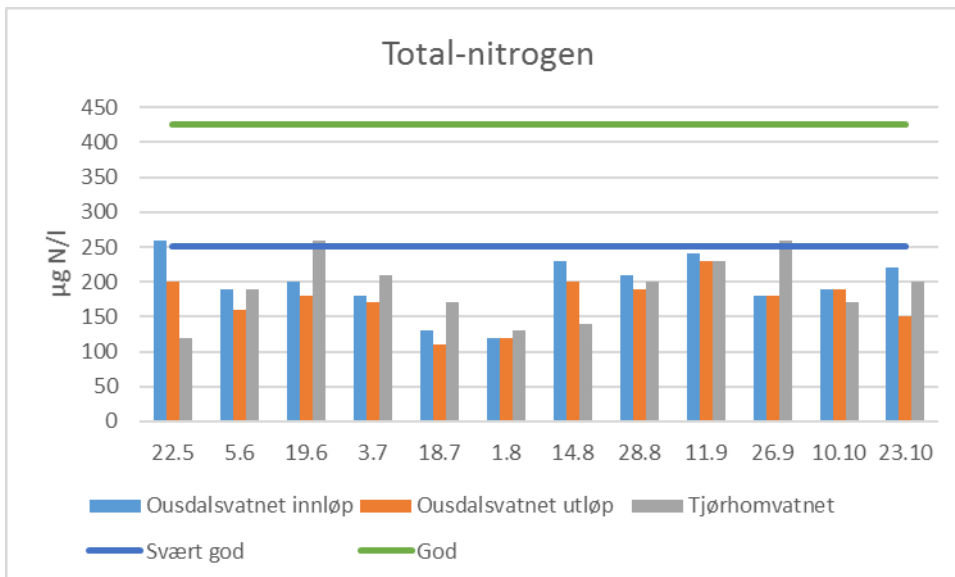
**Figur 3.11.** Variasjoner i konsentrasjoner av total-nitrogen på innsjøstasjonene i perioden mai-oktober. Øvre grense for tilstandsklasse svært god og god er også lagt inn i figuren.

Nitrogenkonsentrasjonene (fig. 3.11) lå generelt på et lavt nivå, og som for total-nitrogen på elvestasjonene er det vanskelig å korrelere svingningene til avrenning.

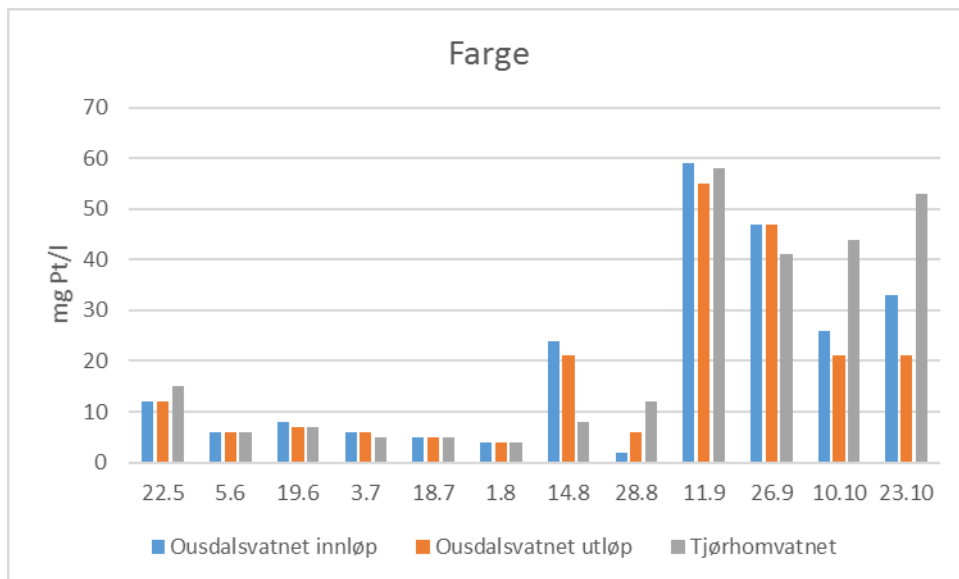
**Figur 3.12.** Variasjoner i fargetall på innsjøstasjonene i perioden mai-oktober.

Variasjon i farge (fig. 3.12) var sterkt knyttet til avrenningsmønsteret, og de høyeste fargetallene ble registrert i de nedbørrike periodene på høsten.

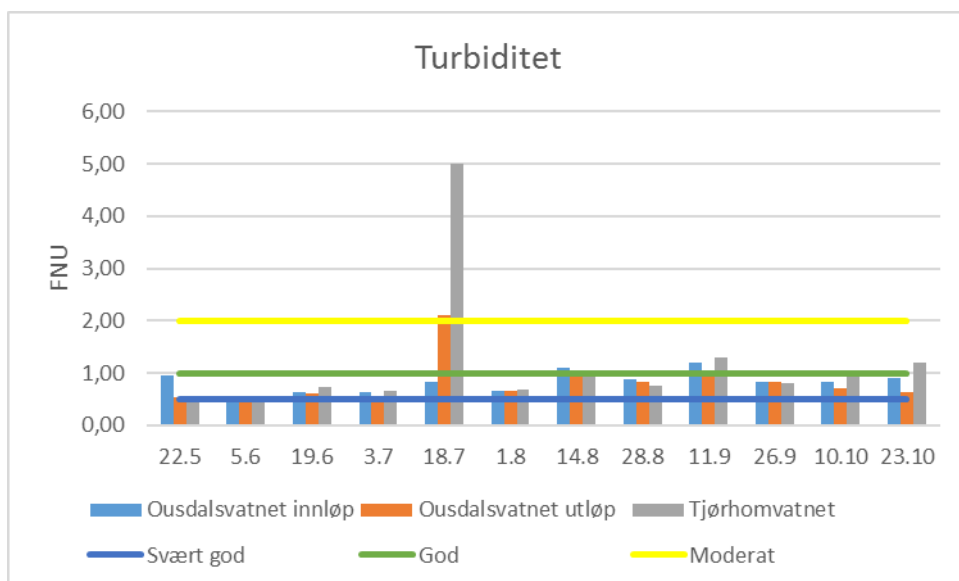
**Figur 3.13.** Variasjoner i turbiditet på innsjøstasjonene i perioden mai-oktober. Øvre grense for tilstandsklasse svært god, god og moderat er også lagt inn i figuren.

Med få unntak lå turbiditetstallene (fig. 3.13) på et nivå som tilsvarer svært god og god vannkvalitet. Ved prøvetakingen 18.7 ble det imidlertid registrert turbiditetstall i tilstandsklasse moderat ved stasjonene i Tjørhomvatnet oppstrøms utslipp og i Ousdalsvatnet ved utløp. Årsaken til dette er ikke kjent.

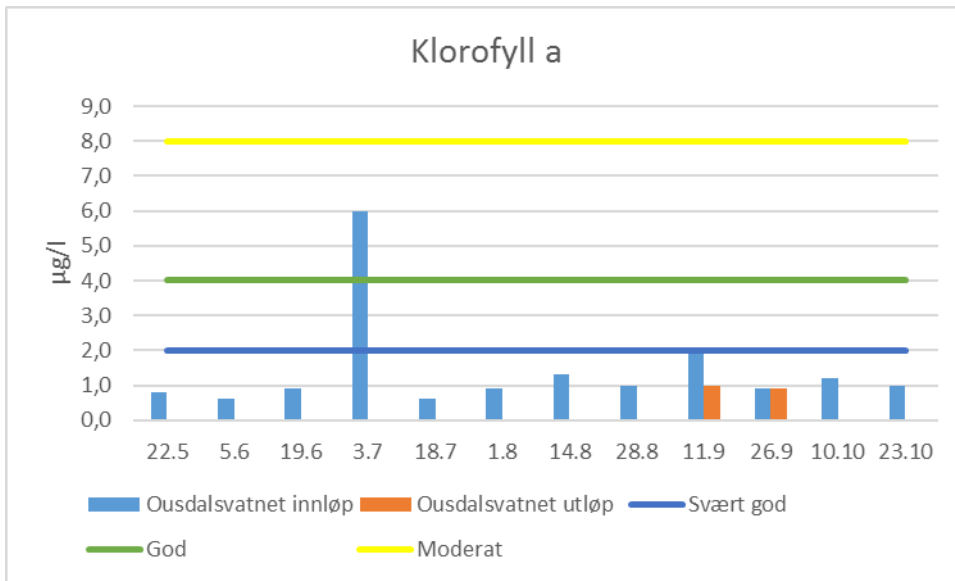
**Figur 3.14.** Variasjoner i konsentrasjoner av klorofyll a på innsjøstasjonene i perioden mai-oktober. Øvre grense for tilstandsklasse svært god, god og moderat er også lagt inn i figuren.

Konsentrasjonene av klorofyll a i Ousdalsvatnet (fig. 3.14) ved innløp lå generelt på et svært lavt nivå. Unntaket er ved prøvetakingen 3.7, da konsentrasjonene lå på et nivå som tilsvarer moderat tilstandsklasse.

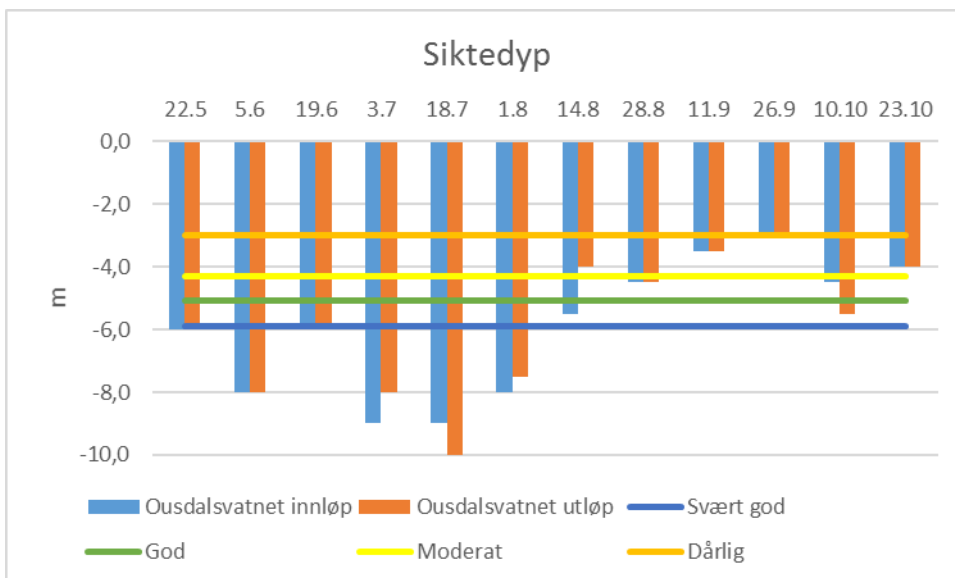
**Figur 3.15.** Variasjoner i siktedyp i Ousdalsvatnet i perioden mai-oktober. Øvre grense for tilstandsklasse svært god, god, moderat og dårlig er også lagt inn i figuren.

Siktedypet i Ousdalsvatnet gjenspeilet i stor grad avrenningsmønsteret i 2018 (figur 3.15). Størst var siktedypet i de nedbørfattige sommermånedene for så å synke med økende avrenning og fargetall i de nedbørrike månedene.

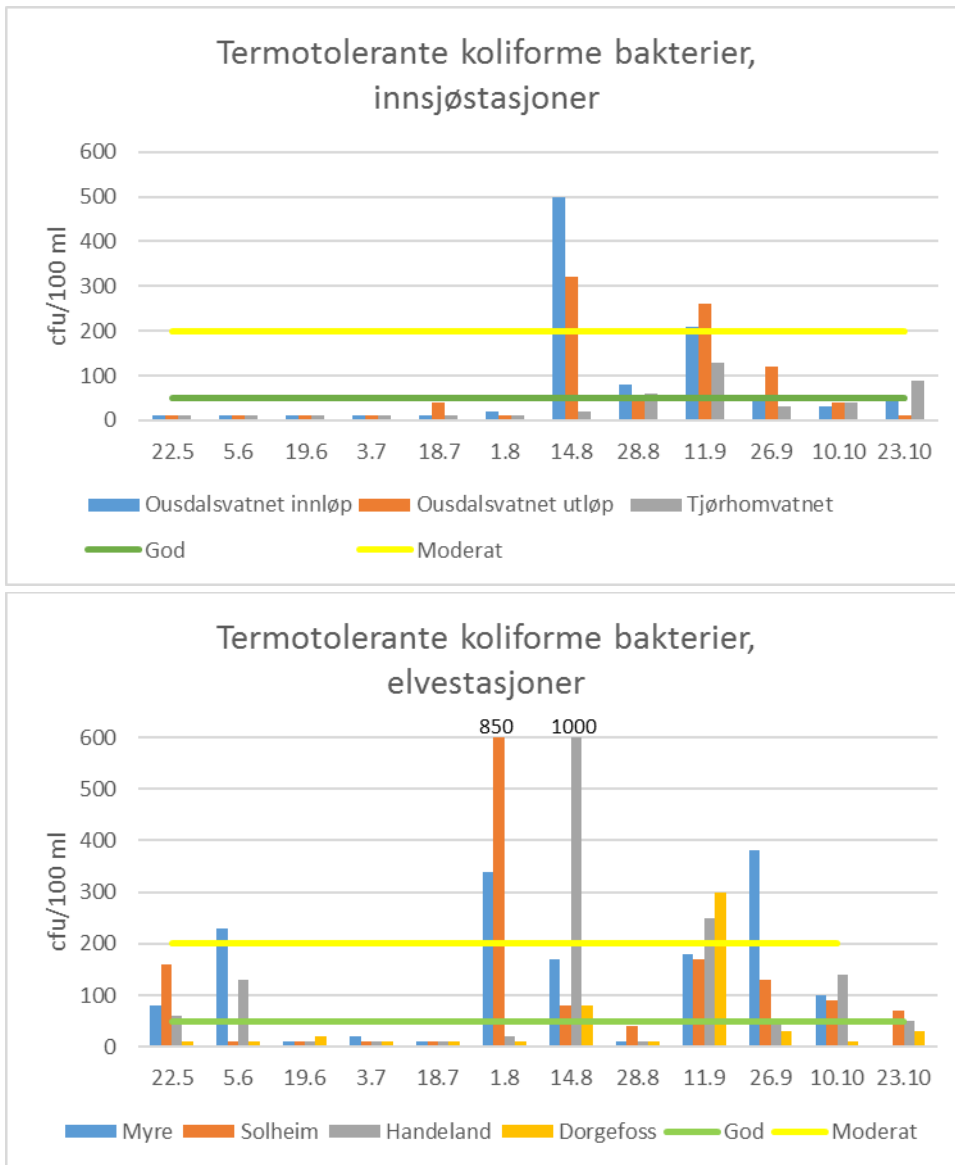
**Figur 3.16.** Variasjoner i konsentrasjoner av termotolerante koliforme bakterier på innsjøstasjonene (øverst) og elvestasjonene (nederst) i perioden mai-oktober. Øvre grense for tilstandsklasse god og moderat er også lagt inn i figuren.

Konsentrasjonene av termotolerante koliforme bakterier (TKB) lå i tilstandsklasse svært god-god (deteksjonsgrense = 10 cfu/100 ml) ved 9 av 12 prøvetakingstiltfeller i Ousdalsvatnet ved innløp (fig 3.16). Den 14. august ble det registrert svært høye konsentrasjoner av TKB ved Handeland straks nedstrøms utslippet fra renseanlegget. Dette gjenspeiles i høye TKB-konsentrasjoner ved i Ousdalsvatnet. Selv om det ikke er gjort noen registreringer på renseanlegget som tilsier at det skulle ha vært driftsproblemer før prøvetakingen, indikerer resultatene at utslipp fra renseanlegget kan være årsaken til de høye TKB-konsentrasjonene.

Også den 11. september ble det registrert høye TKB-konsentrasjoner i Ousdalsvatnet (tilstandsklasse dårlig). Dette sammenfalt med høye TKB-konsentrasjoner på elvestasjonene, og antas i større grad å ha sammenheng med de store nedbørmengdene enn med utslipp fra renseanlegget.

Den 28.8 lå TKB-konsentrasjonene ved innløpet i Ousdalsvatnet i tilstandsklasse moderat, men konsentrasjonene ved Handeland lå under deteksjonsgrense ved samme tilfelle. Det er derfor usikkert om de forhøyede verdiene i Ousdalsvatnet er relatert til renseanlegget.
